HYGROTHERMIE

NT03

**ISOLATION INTÉRIEURE ET PROBLÉMATIQUE
D'ABSORPTION D'EAU LIQUIDE PAR LA BRIQUE
EXTÉRIEURE EXISTANTE (PARTIE 2)**

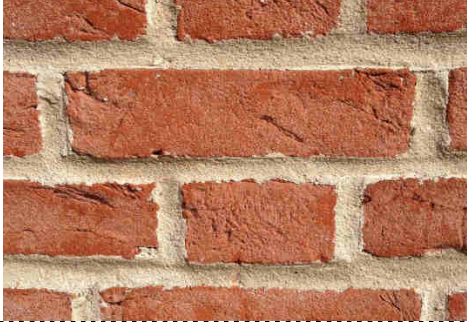
BÂTIMENT	TYPE SUPPORT	PHOTOGRAPHIE
B1	Brique

- **B1** - une habitation unifamiliale récente (2000) dont la particularité est d'être constitué d'un sous-bassement et de quelques parties de murs en pierre calcaire et de briques caractérisées de « très absorbantes » pour le restant des parois ;
- **B2** - un bâtiment rénové en bureaux (construit entre 1830 et 1960) dont la particularité est de présenter une brique de parement particulièrement abîmée par le temps et les épisodes climatiques ;
- **B3** - une seconde habitation unifamiliale, partie principale d'un corps de ferme, (1830) dont la particularité est de présenter une annexe en pierre bleue ;
- **B4** - un atelier (ancienne étable – agrandissement du corps de ferme en 1960)

Les essais réalisés sur les échantillons B1-1 à B1-3 révèlent des performances assez médiocres, tant au niveau de la brique qu'au niveau des joints. L'ensemble de la façade se révèle donc assez absorbant. Observation confirmée par le propriétaire qui, il y a quelques années, a été contraint d'appliquer un traitement hydrofuge sur la façade nord afin de lutter contre des problèmes d'humidité en face intérieure.
